Hilfsmiteleinweisung: Hilfe! Renate hängt in der Luft

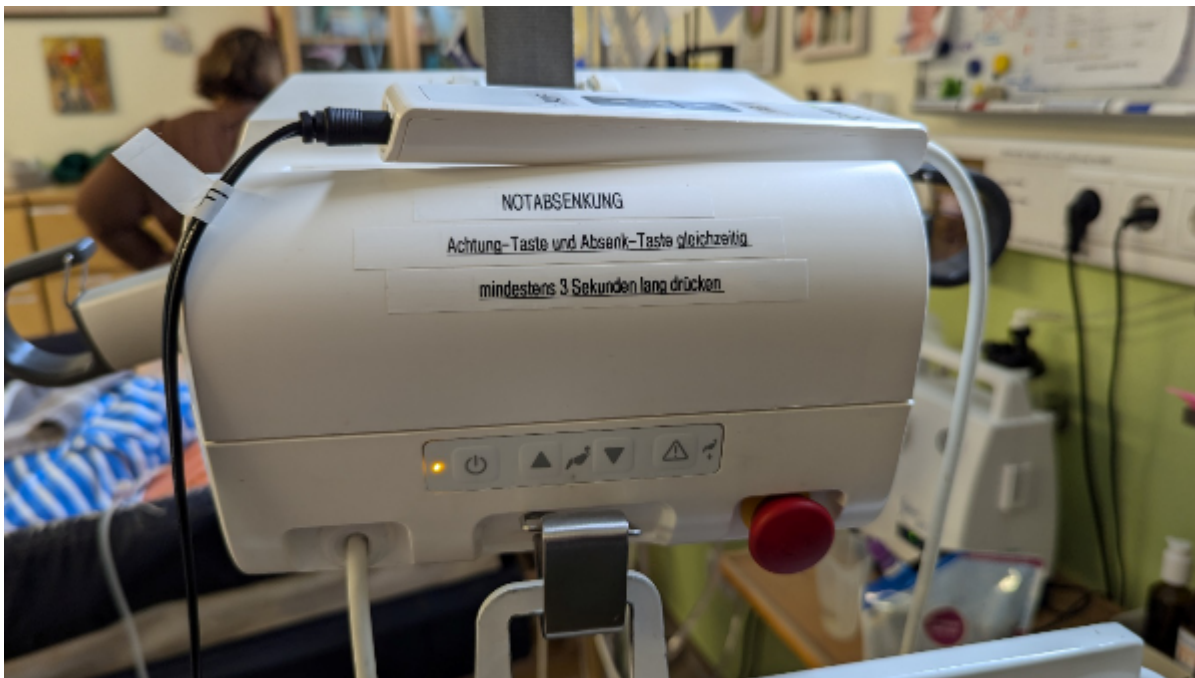
... rief eine Krankenschwester. Ich eilte ins Pflegezimmer und sah mir das Malheur an. Meine Frau saß in einem Liftertuch, das an einer in die oberste Position gefahrenen Deckenlifterkassette angehängt war. Die Lifterkassette reagierte nicht mehr auf Steuerbefehle. Renate konnte nicht mehr auf ihr Pflegebett abgesenkt werden.

Lifterkassette mit erklärender Erläuterung und Textfahne am Ladestecker

Warum hatte die Notabsenkung nun nicht funktioniert? Ein Studium des Bedienungshandbuchs löste das Rätsel. Man muss mit beiden Händen sowohl das Warndreieck als auch die Absenktaste mindestens drei Sekunden gleichzeitig gedrückt halten, um die Notabsenkung auszulösen. Umständlicher und verwirrender geht es kaum noch!

Ich habe eine Kurzanweisung zur Auslösung der Notabsenkung an der Kassette angebracht (siehe Foto) und allen Nutzern des Deckenlifters eine kurze Einweisung und Erläuterung gegeben. Eigentlich wäre dies eine Pflicht des Hilfsmittellieferanten gewesen. Seit diesem Vorfall achten wir stets auf eine Einweisung bei einem Hilfsmitteleratz.

Nachtrag: Neben unserem Stehgerät „parken“ wir üblicherweise die Deckenlifterkassette. Beide Hilfsmittel werden im geparkten Zustand an ihre Ladegeräte angeschlossen, um die Blei-Gel-Akkus zu „pflegen“. Wir fanden heraus, dass die Stecker der Ladegeräte vertauscht werden können, weil sie die gleichen Abmaße haben und farblich nicht unterscheidbar sind. Das Ladegerät des Stehgerätes kann aber die Akkus der Lifterkassette nicht aufladen und umgekehrt. Damit stand die Ursache der nicht mehr ansteuerbaren Lifterkassette fest: Sie war tiefentladen, obwohl ein Ladekabel - leider das falsche - vorher angeschlossen war. Abhilfe: An jeden Ladestecker wurde eine Textfahne mit dem Namen des zugehörigen Geräts angebracht.
